**CARNET  
PATRIMOINE**

## CHÂTILLON-EN-DIOIS

Restauration  
de l'hôtel de ville,  
ancienne demeure  
du baron de l'Argentière

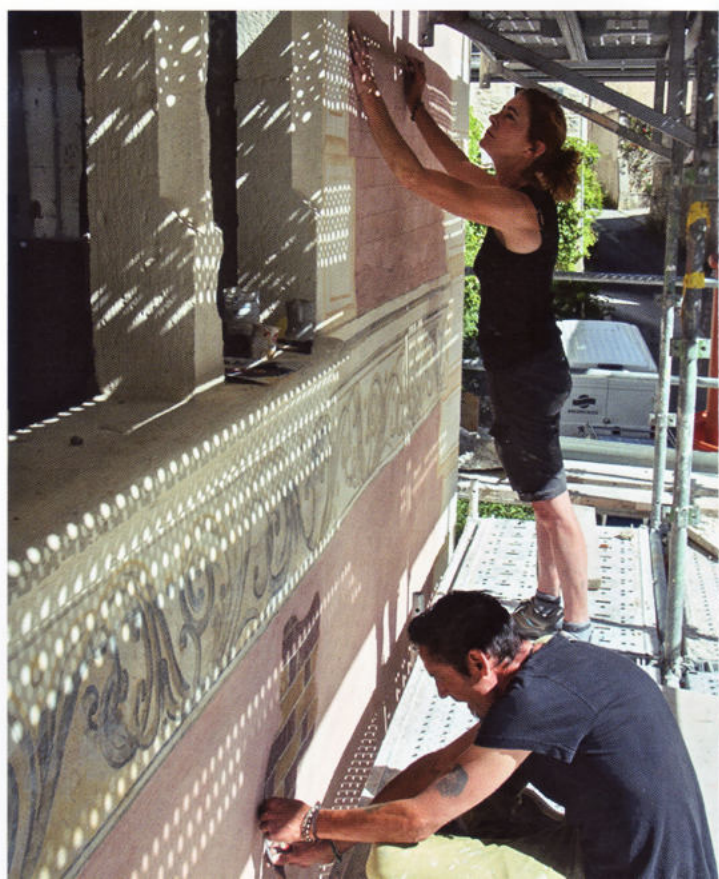
Restitution des assises de briques, © E. Georges

Le décor géométrique et les motifs répétitifs apportaient suffisamment de connaissance pour reproduire les dessins sur les parties lacunaires et restituer les décors sur l'ensemble des façades.

Cette restitution a en outre été confortée à l'occasion des travaux sur la tour de l'horloge au cours desquels un fragment d'enduit peint a été découvert sur le mur sud de l'hôtel de ville. Cet échantillon, protégé par la tour, était en très bon état de conservation.

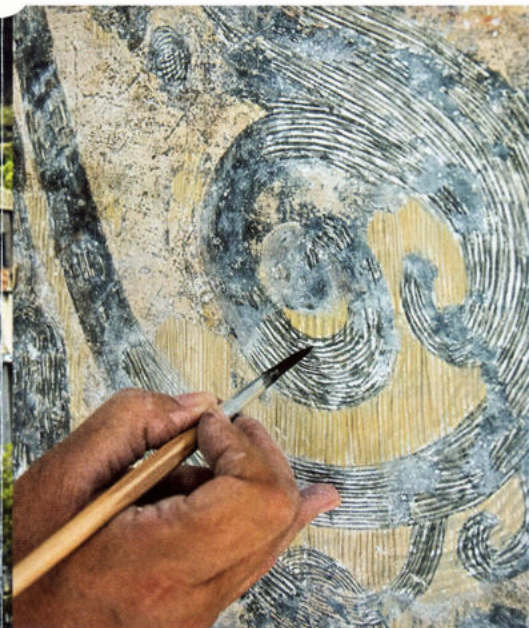
Restauration des éléments de décor d'origine et traitement des lacunes. © E. Georges

Pour le traitement des lacunes, des essais de couleur et de texture sont exécutés pour validation avant leur mise en œuvre définitive.

Les réintégrations sont réalisées en priorité afin d'avoir une vue d'ensemble. Le traitement des lacunes est réalisé dans un second temps et selon deux techniques différentes :

. *Tratteggio* pour le comblement des lacunes partielles (application de lignes colorées parallèles permettant de garnir les manques tout en marquant une différence avec l'enduit d'origine) ;

. *Sottotono* pour les lacunes plus larges (restitution dans des teintes plus douces que les zones anciennes mettant en valeur les peintures d'origine).

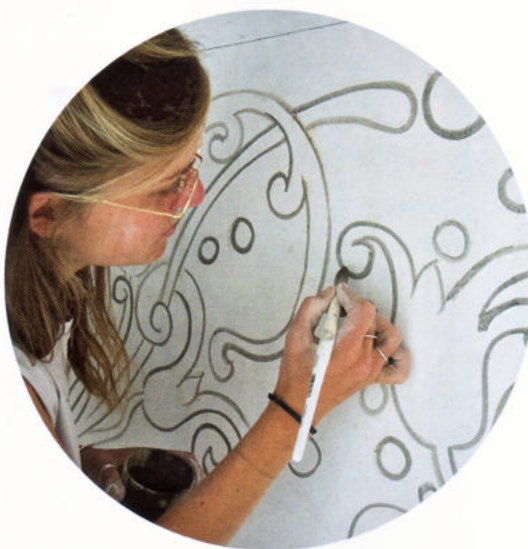
Dessin préparatoire à la restitution de la frise. © E. Georges

Les décors représentent un ensemble de motifs architectoniques en faux appareillage de briques rouges et jaunes pour les parements, en faux appareillage de pierres pour les chaînages d'angles et les encadrements des baies. Deux bandeaux de rinceaux gris soulignent chacun des niveaux. Cette frise se retrouve à l'intérieur de l'édifice, le long de l'escalier central.

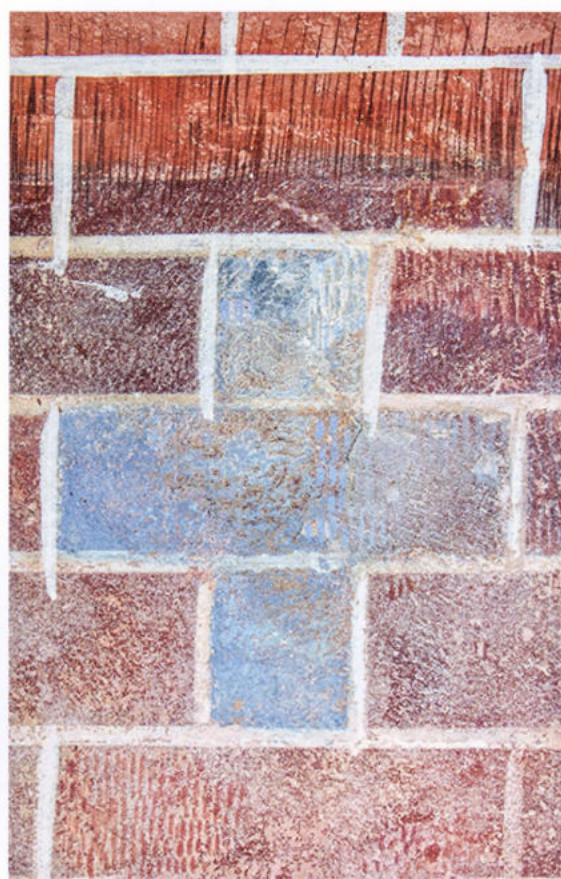
Traitement des croix bleues. © E. Georges

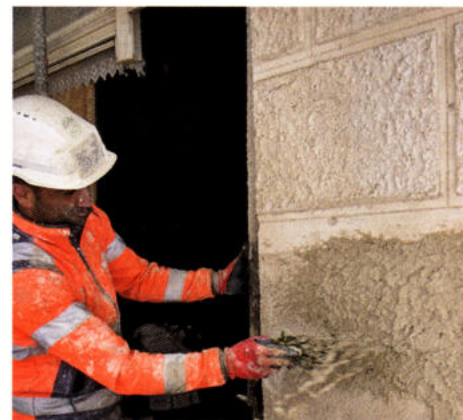
Réalisation des enduits du soubassement, © E. Georges

En partie basse des façades, les soubassements à bossages existants sont refaits à l'identique et fouettés au buis.

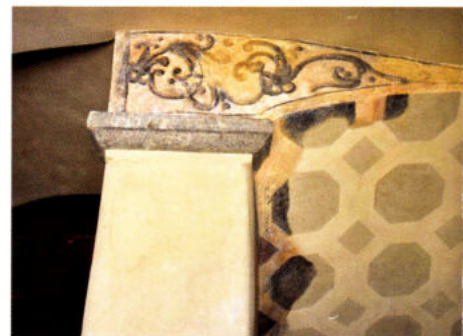
Fragment d'enduit des escaliers intérieurs, © Commune de Châtillon

Concernant la cage d'escalier intérieure, compte tenu de l'importance des lacunes, l'ensemble des décors des murs et plafonds n'est pas restitué comme sur les façades. Les enduits présents sont restaurés, les graffitis sont conservés, les zones lacunaires sont protégées par un badigeon de chaux de teinte claire dans un souci d'harmonisation des différents niveaux.

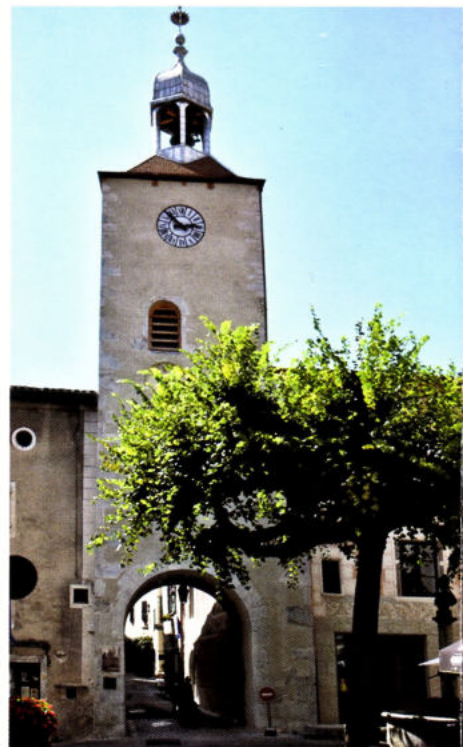
Beffroi restauré, © Commune de Châtillon

Parallèlement à la réflexion menée sur la réhabilitation de l'hôtel de ville, est fait le constat de la présence de nombreux désordres sur la tour mitoyenne de la mairie. Celle-ci, construite au 18<sup>e</sup> siècle au-dessus de l'ancienne porte médiévale est un des accès principaux au cœur de village. Inscrite au titre des monuments historiques depuis 1992, sa restauration a été incluse dans l'opération.

Les interventions comprenaient : la réfection de la couverture en tuiles écailles ; la remise en état de la charpente, des maçonneries et des enduits ; la restauration de la cloche et de l'horloge ; la pose d'abat-sons ; la réalisation d'une copie à l'identique de l'épi de faitage, l'ancien étant trop endommagé.
